Um Estudo de Arqueologia Urbana em São Cristóvão – SE

Este texto tem por objetivo apresentar as atividades de campo desenvolvidas no âmbito do Projeto de Levantamento e Monitoramento do Patrimônio Arqueológico da Área Diretamente Afetada pela Ampliação do Sistema de Esgotos e de Abastecimento de Água, nos Municípios de São Cristóvão e Laranjeiras, Estado de Sergipe. Executado pela Universidade Federal de Sergipe, Núcleo de Arqueologia – NAR do Campus de Laranjeiras, com apoio financeiro da Companhia de Saneamento de Sergipe – DESO e apoio administrativo da Fundação de Apoio à Pesquisa e Extensão do Estado – FAPESE.

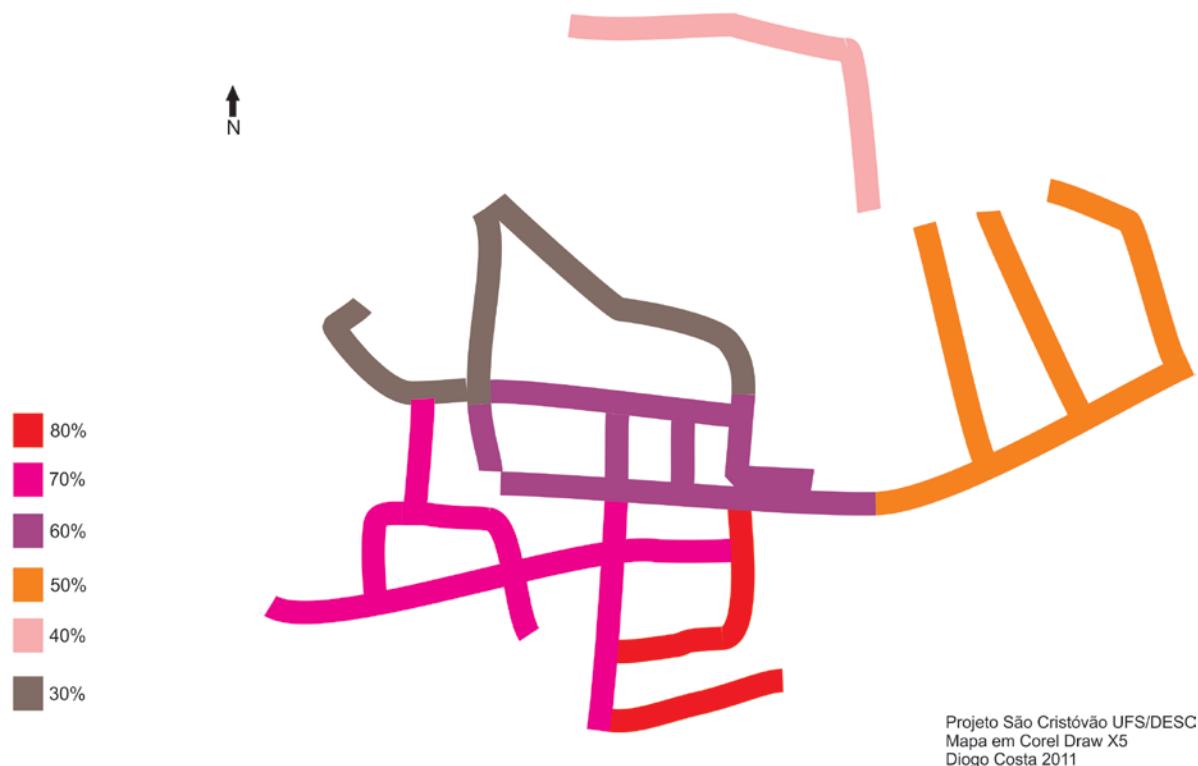
Concentração e Distribuição de Louça

Primeiramente, podemos interpretar a distribuição espacial dos artefatos em louça na cidade de São Cristóvão, como seguindo um padrão bem estabelecido. Na região limitada entre as ruas Messias Prado, Mamede e Manoel F. Dantas a concentração da louça chegou a 80% do total da amostra recolhida. Isto demonstra uma percentagem bem elevada desta categoria material nesta área, mesmo comparando com o total de louças recuperadas para a cidade inteira que registrou uma quantidade de 50%. Em seguida a distribuição dos artefatos em louça decaiu em 10% na área compreendida pelas ruas João Bebe Água, Tobias Barreto, Erundino Prado Filho e Floriano Peixoto. Desta forma, esta área apresenta um acúmulo de 70% de louças em comparação a todos os outros vestígios arqueológicos recuperados na área.

Em sequencia, temos uma concentração de 60% da amostra em louças na região compreendida pelas ruas Ivo do Prado, Frei Santa Cecília e a Praça Getúlio Vargas. Esta área confirma o mesmo decréscimo de 10% na taxa de louça apresentada anteriormente. Por sua vez, a região compreendida pelas ruas Belo Horizonte, Rosário e Boa Viagem mantiveram o mesmo decréscimo de 10%, e apresentando uma percentagem de concentração de apenas 50%. Cabe aqui notar que esta percentagem de ocorrência de vestígios em louça nesta área, é o mesmo encontrado para toda amostra da cidade. Após esta área a percentagem continua decrescendo mais 10%, agora na região compreendida pelas ruas Irmã Gaudência, Nossa Senhora das Fontes e a Praça Coronel Siqueira. Aqui também é importante notar que a louça ocorre apenas em 40% da amostra do total de material recolhido e que esta é a área denominada Cidade Baixa pelos moradores. Finalmente, a menor percentagem de ocorrência de vestígios em louça na amostra aparece na região entre as ruas Erundino Prado Neto, Walter P. Franco e José do Prado Franco. Esta última área apresentou uma concentração de apenas 30% da amostra em louças, mantendo o decréscimo de 10%, porém em uma região inesperada na cidade, ou seja, dentro da área denominada Cidade Alta.

Figura 2 – Louça

Como consideração final sobre a distribuição espacial dos vestígios recuperados no âmbito dos trabalhos de acompanhamento arqueológico na cidade de São Cristóvão. Podemos observar que os artefatos em louça ocupam uma área isolada no centro-sul da Cidade Alta, enquanto sua dispersão ocorre de forma mais homogênea primeiro na porção noroeste e depois pela nordeste. Cabendo também ressaltar sua menor distribuição no extremo noroeste da Cidade Alta, e em direção ao rio. Já os artefatos em vidro possuíram sua maior concentração na região centro norte da Cidade Baixa, possuindo certa paridade nos extremos leste e oeste da Cidade Alta. E apresentando sua menor distribuição na região centro norte da Cidade Alta, local de maior concentração de louças e principalmente na região noroeste da Cidade Alta.

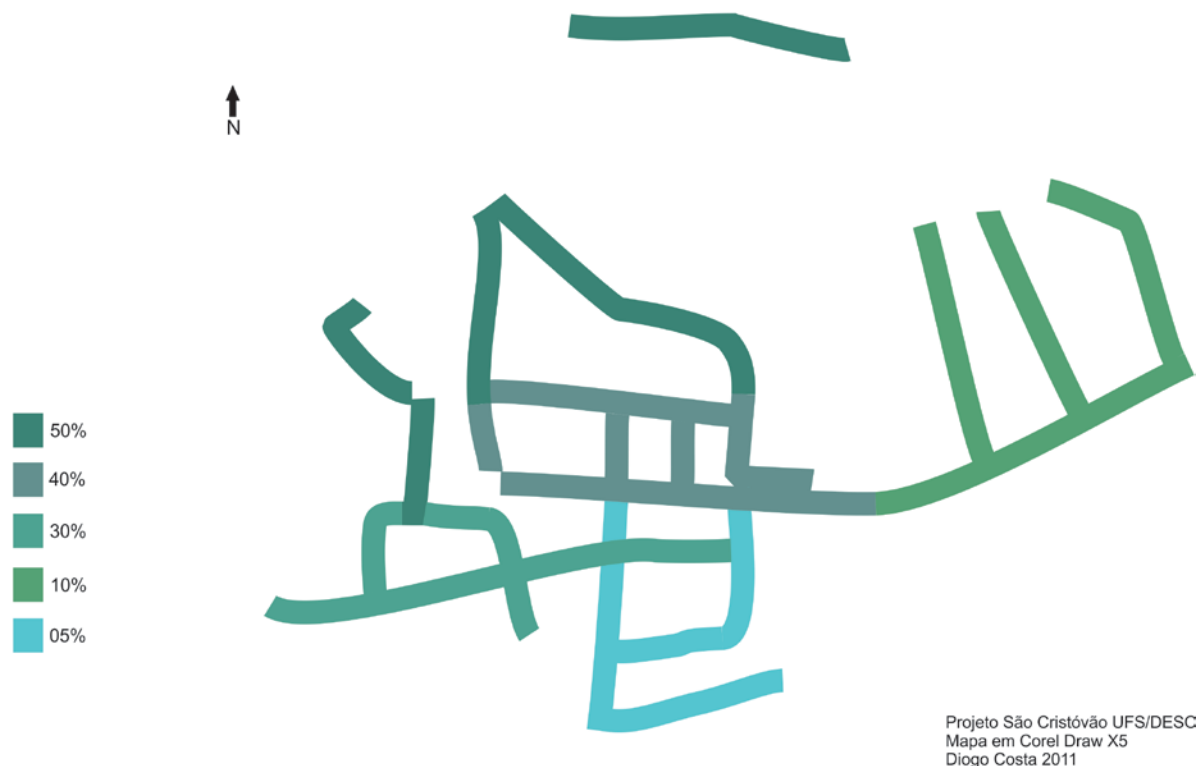
Concentração e Distribuição de Osso

Finalmente, temos a distribuição da segunda maior categoria material de vestígios resgatados, os ossos. A maior concentração de ecofatos em osso, com uma percentagem de aproximadamente 50% do total de vestígios recuperados, ocorreu tanto na nas ruas Erundino Prado Neto, Walter P. Franco e José do Prado Franco, quanto nas ruas Irmã Gaudência, Nossa Senhora das Fontes e a Praça Coronel Siqueira. Este é um fato muito interessante, tanto que pela primeira vez duas regiões uma na Cidade Alta e outra na Cidade Baixa compartilham a mesma percentagem de distribuição de uma categoria material. Em sequencia, os vestígios arqueológicos em osso apresentam uma percentagem de 40%, nas ruas Ivo do Prado, Frei Santa Cecília e a Praça Getúlio Vargas, assim como na Praça São Francisco e arredores. Da mesma forma, na área compreendida pelas ruas João Bebe Água, Tobias Barreto, Erundino Prado Filho e Floriano Peixoto, os mesmo vestígios voltam a cair mais 10%, apresentando uma percentagem de 30% de concentração. Porém, a percentagem de concentração de vestígios ósseos volta a cair drasticamente para somente 10% da amostra total recolhida, e isso ocorre na região compreendida pelas ruas Belo Horizonte, Rosário e Boa Viagem. Por fim, a quantidade de vestígios ósseos cai para quase metade do anterior, ou seja, apenas 5% da amostra, isso na região limitada entre as ruas Messias Prado, Mamede e Manoel F. Dantas.

Figura 6 – Ossos

dispersão dos vestígios em osso, estes tiveram a maior concentração na região noroeste da cidade, incluindo tanto Cidade Alta como a Cidade Baixa e em proximidade direta com o rio. Por outro lado sua distribuição vai diminuindo em direção oeste e principalmente em direção norte na Cidade Alta.
